**APM32F103xB**

**勘误手册**

**版本：V 2.2**

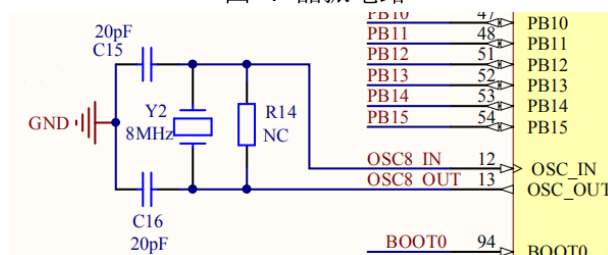
图 1 晶振电路

当设置 HSE 启动时间的软件等待超时 Timeout 值偏小时（如 0x0500），可能会出现外部时钟启动就绪超时的问题，导致使用 HSE 作为时钟源失败。

为了保证晶振正常启动，建议修改外部时钟等待时间 Timeout 值至少为 0x3200。

建议的晶振电路如下（电容值需根据晶振型号匹配）：
