# APM32F003F6P6\_ 硬件问题

## 通讯、时钟均异常

| 芯片型号 | APM32F003F6P6 |
| 简要描述 | 通讯、时钟均异常 |

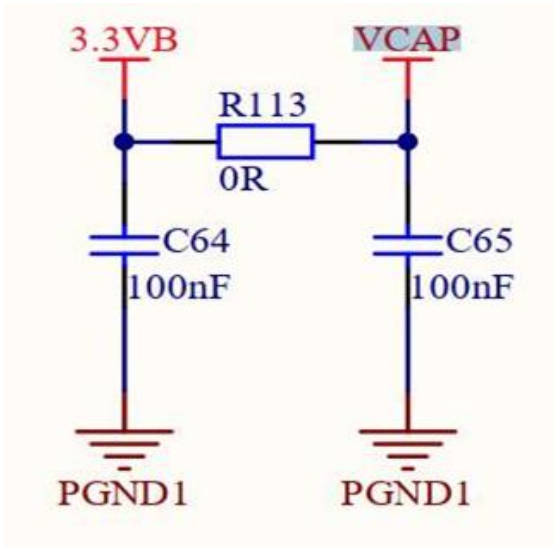
| 原因分析 | <p>串口通信异常，SysTick 延时的 1.5s 变为了 1.2s。MCU 内部时钟表现异常。</p> <p>检查后发现，客户 VCAP 引脚接地电容只有 100nF，而且通过 0Ω电阻连同了 3.3V 电压，不符合 MCU 外围硬件设计要求</p> |

| 解决方案 | 必须在 VCAP 引脚连接一个较低的等效串联电阻值(ESR)的电容，推荐容值为 470nF。 |
