# APM32F091RCT6\_SPI

## 从机接收数据不完整

【FAQ】

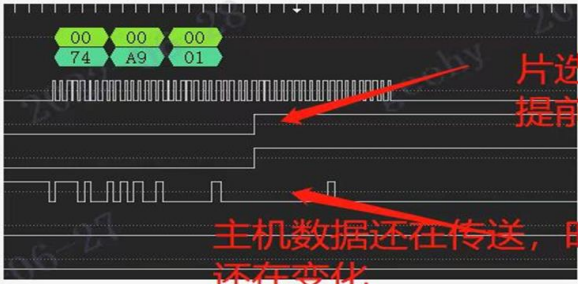
| 原因分析 | <p>场景：</p> <p>硬件 SPI 中断方式与基带芯片通信，MOSI 线有数据发送，基带芯片未收到数据，软件模拟通信正常。</p> <p>原因：</p> <p>硬件 SPI 收发数据时，片选信号提前拉高，导致从机接收数据不完整。</p> |
| 解决方案 | <p>建议在中断函数中拉高片选信号前增加延时，效果见下图</p> <div><p>片选信号提前拉高</p><p>主机数据还在传送，时钟也还在变化</p></div> <div><p>在硬件SPI中断函数中拉高片选信号的操作前加硬延时，片选拉高延后</p></div> |
