# APM32F030C8T6\_ 复位

## 芯片不能复位

【FAQ】

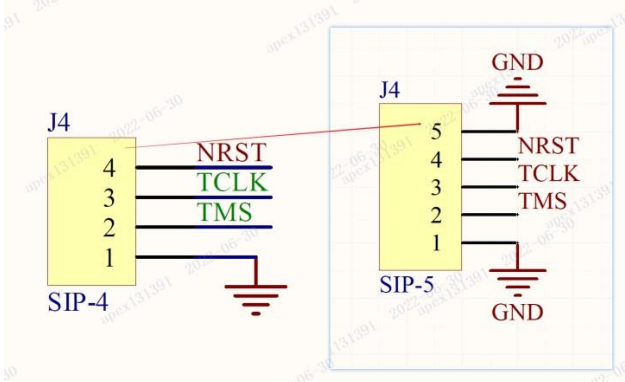
| 简要描述 | 芯片不能复位 |
| 原因分析 | 芯片不能复位，NRST 引脚没有低电平拉低。 |

| 解决方案 | <p>在烧录器排线接入 J4 前，确保烧录器 GND 与主板的 GND 先连接，再接 J4，或者按图示改进电路。</p> |
